FONDO	ENTIDAD FEDERATIVA	CCT	SUBSISTEMA	NOMBRE DEL PLANTEL	META A REALIZAR	REPORTE FOTOGRÁFICO DE AVANCE FÍSICO				REPORTE FOTOGRÁFICO DE SEÑALIZACIÓN	
						IMAGEN	DESCRIPCIÓN	IMAGEN	DESCRIPCIÓN	IMAGEN	DESCRIPCIÓN
FAM Regular	Jalisco	14UBH0018F	Universidades Pùblicas Autùnomas Estatales	Preparatoria Regional de Cihuatlàn	Terminaci3n de edificio de aulas y obras exteriores

FAM Regular	Jalisco	14UBH0010N	Universidades Pùblicas Autùnomas Estatales	Escuela de Educaci3n Media Superior de Ocotlàn	Rehabilitaci3n y techado de canchas de usos multiples (3era etapa)

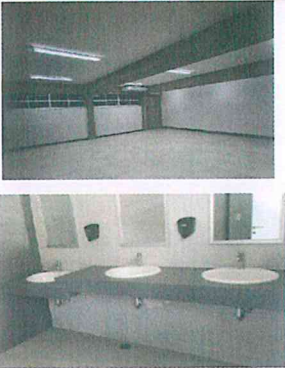
* Vista desde pasillo del primer nivel donde se aprecia al 100% de acabados * Instalaci3n de tablero elèctrico

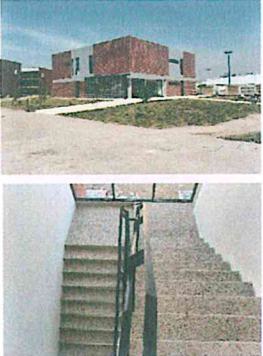
Instalado en el barandal del pasillo del primer nivel
FAM Regular	Jalisco	14UBH0223P	Universidades Pùblicas Autùnomas Estatales	Preparatoria de San Jos9 del Valle	Terminaci3n de edificio academico administrativo y obras exteriores
